## Введение

Классификатор видов повреждений насосно-компрессорных труб при эксплуатации разработан для оценки видов и основных причин повреждений насосно-компрессорных труб в процессе эксплуатации.

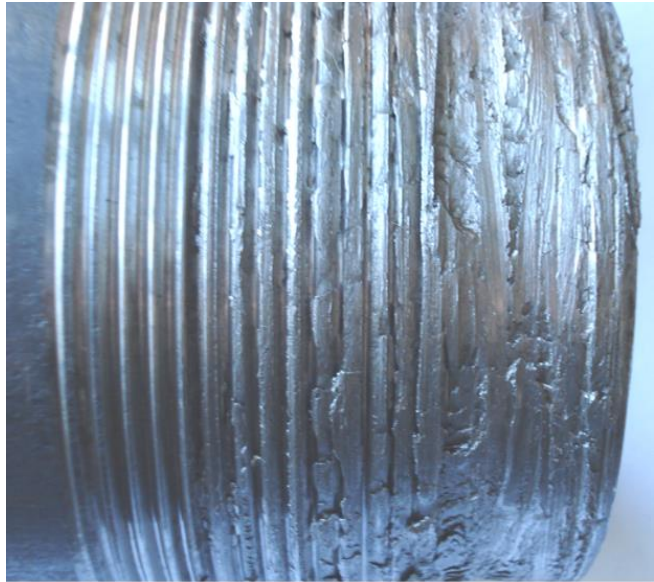
| №<br>п/п | Виды поврежде-<br>ния | Описание | Причины возникновения | Фото |
|---|---|---|---|---|
| 1 | Смятие витков резьбы ниппеля | Смятие витков резьбы различной протяженности, начиная от заходной фаски ниппеля | <ul style="list-style-type: none"> <li>- Отсутствие предварительного свинчивания вручную для обеспечения захода (попадания) резьбы ниппеля в резьбу муфты;</li> <li>- свинчивание с перекосом.</li> <li>- отсутствие предварительного подбора крутящего момента</li> <li>- усилия свинчивания превышают предел текучести и предел прочности материала (временное сопротивление <math>\sigma_v</math>)</li> </ul> <p><u>Примечание.</u><br/>Характер повреждения резьбы ниппеля свидетельствует о том, что ниппельная часть при сборке с муфтой ввинчивалась с перекосом без предварительного ручного свинчивания, обеспечивающего правильный заход резьбы и попадание витков резьбы трубы в витки резьбы муфты, о чем свидетельствует смятие заходной фаски резьбы ниппеля начиная от торца со следами врезания от резьбы муфты (фото 1), задиры и смятие резьбы. При нормальном свинчивании (без перекосов) заходная фаска ниппеля не находится в соединении с муфтой и следовательно повреждена быть не может.</p> | <p>Фото 1</p> |

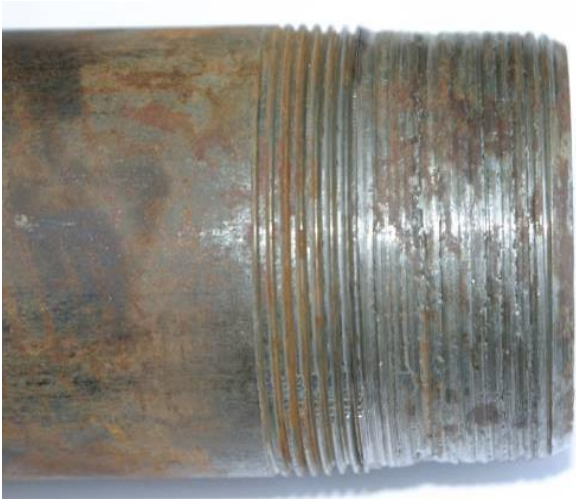
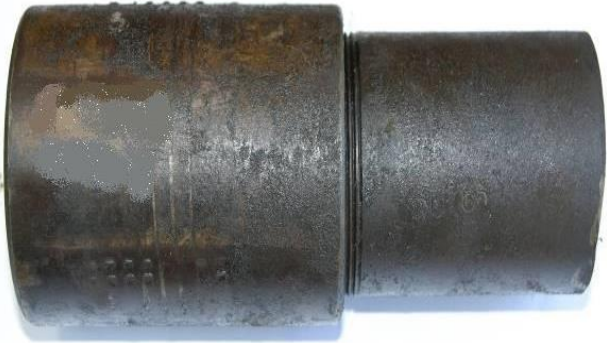
| № п/п | Виды повреждения | Описание | Причины возникновения | Фото |
|---|---|---|---|---|
| 2 | Смятие витков резьбы ниппеля | Смятие витков резьбы различной протяженности по длине в осевом направлении, начиная с 1-го витка от торца ниппеля. | <p>- Отсутствие предварительного свинчивания вручную.</p> <p>- свинчивание с перекосом;</p> <p><u>Примечание.</u></p> <p>1. Одним из признаков смятия витков в соединении при силовом свинчивании является недоворот муфты при силовом свинчивании (фото 2б). Основная причина аварий, связанных с обрывом колонны по резьбе.</p> <p>2. В соответствии с НД, при свинчивании вручную резьбовых соединений НКТ (до предела ручной затяжки), расстояние от торца муфты до конца сбег резьбы, в зависимости от сочетания фактических натягов резьбы трубы и муфты составляет ~5-10 мм (для труб с шагом 2,54) и ~6,4-13 мм (для труб с шагом 3,175 мм). Т.е. при правильном свинчивании конической резьбы НКТ такое положение муфта, навинченная на трубу (фото 2б) достигает при свинчивании от руки.</p> <p>3. Смятие резьбы также свидетельствует о том, что величина крутящего момента при силовом свинчивании превышает предел текучести и предел прочности материала (временное сопротивление <math>\sigma_B</math>).</p> | <p>Фото 2а</p> <p>Фото 2б</p> |

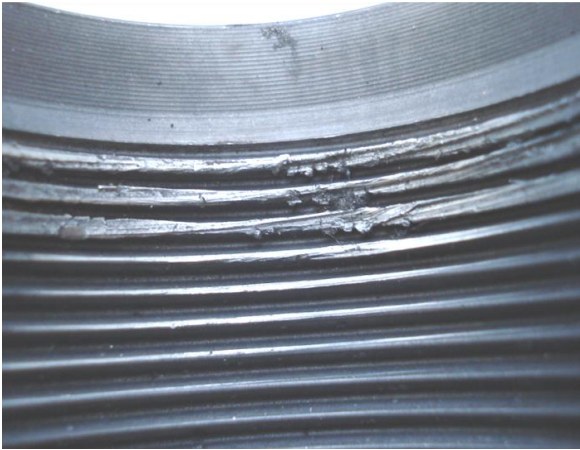
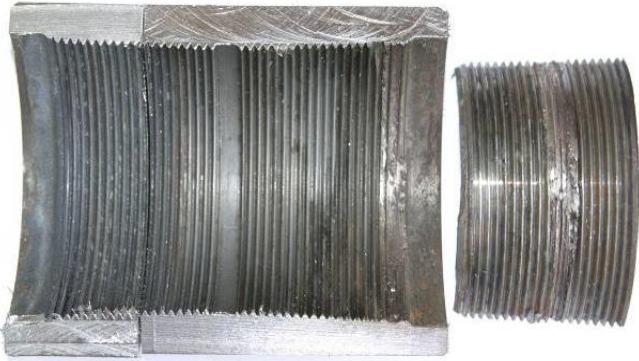
| №<br>п/п | Виды поврежде-<br>ния | Описание | Причины возникновения | Фото |
|---|---|---|---|---|
| 3 | Задиры на<br>первых<br>витках<br>резьбы<br>муфты | Повреждение пер-<br>вых витков резьбы<br>муфты от торца. | <ul style="list-style-type: none"> <li>- Удары при посадке трубы в муфту;</li> <li>- отсутствие предварительного свинчивания вручную;</li> <li>- перекос в начале свинчивания (фото 3а).</li> </ul> <u>Примечание.</u><br>При таком повреждении по мере свинчивания трубы с муфтой до до-<br>стижения положения, при котором начинается свинчивание с натя-<br>гом, на ответной части ниппеля образуются задиры, смятие резьбы<br>(фото 3б). | <p>Фото 3а</p> <p>Фото 3б</p> |

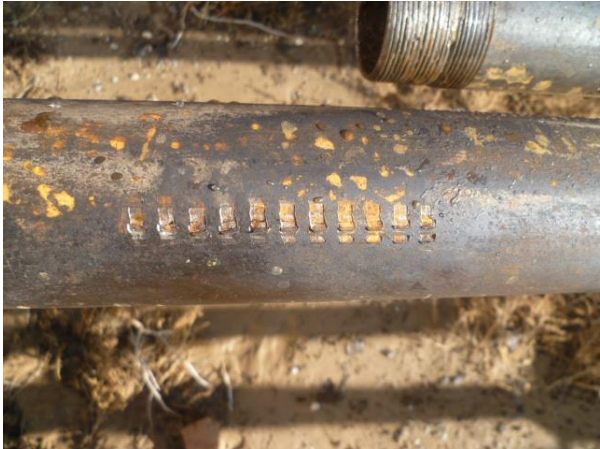
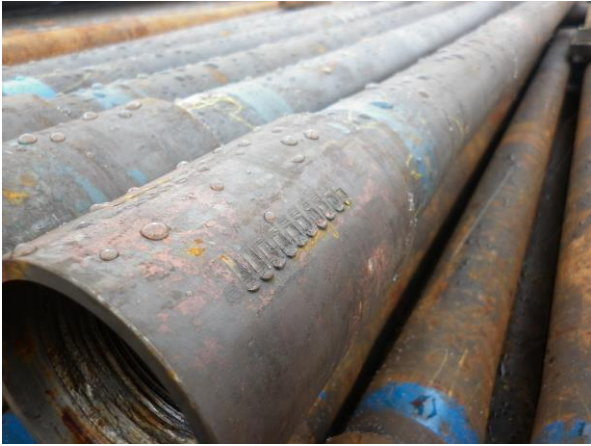
| №<br>п/п | Виды поврежде-<br>ния | Описание | Причины возникновения | Фото |
|---|---|---|---|---|
| 4 | Задиры от ключа на теле трубы и следы от задержника на теле муфты | Задиры на теле трубы от плашек гидроключа со смятием металла.<br>Задиры на теле муфты от задержника со смятием металла. | <p>Механическое воздействие на тело трубы в ходе операций свинчивания.</p> <ul style="list-style-type: none"> <li>- использование несоответствующих диаметру трубы плашек гидроключа;</li> <li>- проскальзывание плашек гидроключа;</li> <li>- нестабильная (с рывками) работа гидроключа;</li> <li>- превышение крутящего момента гидроключа.</li> </ul> <p>Механическое воздействие на тело муфты в ходе операции свинчивания.</p> <ul style="list-style-type: none"> <li>- использование несоответствующего задержника диаметру трубы;</li> <li>- проскальзывание захватов задержника.</li> </ul> | <p>Фото 4а</p> <p>Фото 4б</p> |

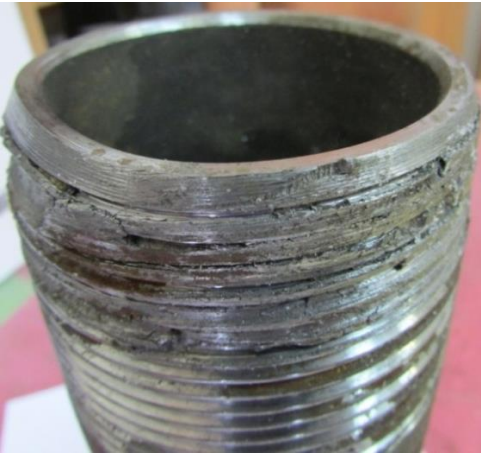
| № п/п | Виды повреждения | Описание | Причины возникновения | Фото |
|---|---|---|---|---|
| 5 | Смятие резьбы ниппеля | Смятие витков, начиная с первого витка резьбы ниппеля. Задиры на заходной фаске резьбы | <ul style="list-style-type: none"> <li>- Отсутствие предварительного свинчивания вручную;</li> <li>- свинчивание с перекосом;</li> <li>- отсутствие предварительного подбора оптимального крутящего момента;</li> <li>- свинчивание труб с поврежденной резьбой.</li> </ul> <p><u>Примечание.</u><br/>Смятие резьбы со сдвигом металла свидетельствует о том, что фактический крутящий момент превышал предел прочности и предел текучести материала.</p> | <p>Фото 5</p> |

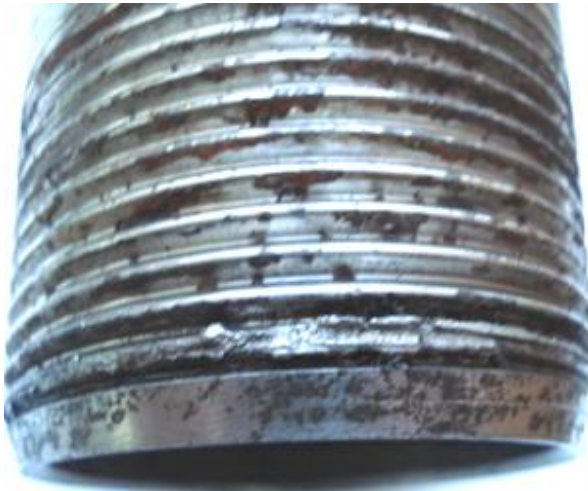
| № п/п | Виды повреждения | Описание | Причины возникновения | Фото |
|---|---|---|---|---|
| 6 | Задиры на первых витках резьбы ниппеля | Повреждение первых витков резьбы от торца ниппеля в виде задиrow, смятия | <ul style="list-style-type: none"> <li>- Перекос в начале свинчивания;</li> <li>- удары при посадке трубы в муфту;</li> <li>- отсутствие предварительного свинчивания вручную;</li> <li>- подъем трубы при не полномразвинчивании соединения.</li> </ul> | <p>Фото 6</p> |

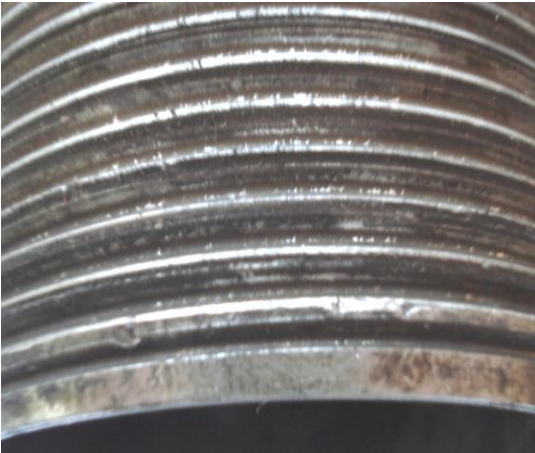
| №<br>п/п | Виды повре-<br>ждения | Описание | Причины возникновения | Фото |
|---|---|---|---|---|
| 7 | Забоины | Повреждения в виде вмятин, забоин на торце трубы, заходной фаске и резьбе | <ul style="list-style-type: none"> <li>- Удары при транспортировке;</li> <li>- отсутствие предохранительных деталей;</li> <li>- удары при посадке трубы в муфту.</li> </ul> | <p>Фото 7</p> |

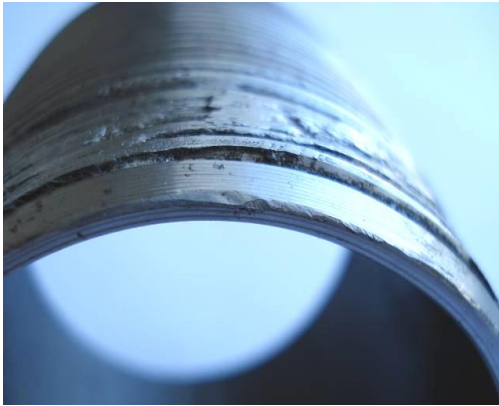
| №<br>п/п | Виды повре-<br>ждения | Описание | Причины возникновения | Фото |
|---|---|---|---|---|
| 8 | Забоины и смятие резьбы | Повреждения в виде забоин на торце и заходной фаске. Смятие резьбы | <ul style="list-style-type: none"> <li>- Удары при посадке трубы в муфту;</li> <li>- отсутствие предварительного свинчивания вручную;</li> <li>- свинчивание с перекосом</li> </ul> | <p>Фото 8</p> |

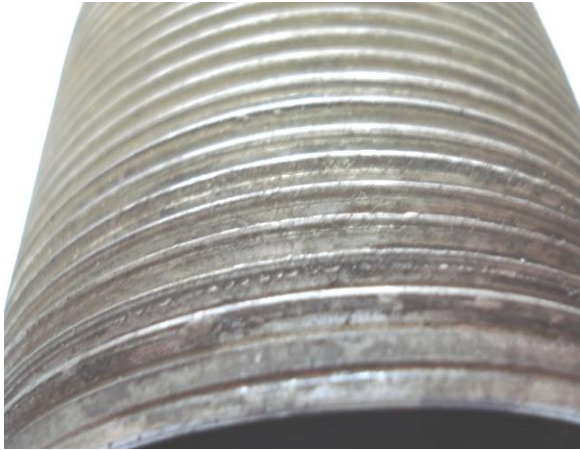
| №<br>п/п | Виды поврежде-<br>ния | Описание | Причины возникновения | Фото |
|---|---|---|---|---|
| 9 | Задиры резьбы | Повреждения на резьбе ниппеля (муфты) в виде задигов различной протяженности | <ul style="list-style-type: none"> <li>- Несоответствующая, разбавленная или загрязненная резьбоуплотнительная смазка;</li> <li>- попадание песка и других инородных частиц в резьбу при сборке соединений;</li> <li>- несоосность талевой системы оси скважины;</li> <li>- низкие антифрикционные свойства покрытия резьбы муфт для многократного свинчивания;</li> <li>- нестабильная (с рывками) работа гидроключа.</li> </ul> | <p>Фото 9</p> |

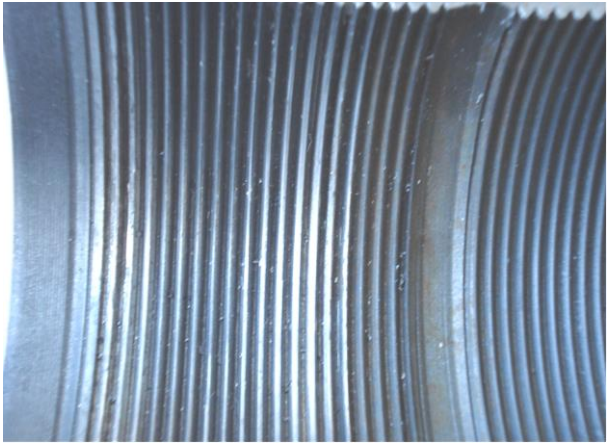
| №<br>п/п | Виды поврежде-<br>ния | Описание | Причины возникновения | Фото |
|---|---|---|---|---|
| 10 | Задиры резьбы | Повреждение резьбы в виде задигов на первых витках резьбы муфты от торца и последних витках резьбы муфты, находящихся в сопряжении с резьбой трубы. | <ul style="list-style-type: none"> <li>- Отсутствие предварительного свинчивания вручную;</li> <li>- удары при посадке трубы в муфту.</li> </ul> <p>При отсутствии предварительного свинчивания вручную для обеспечения попадания витков резьбы трубы и муфты в соединении может происходить повреждения первых витков резьбы муфты (рис. 9) и ответных на ниппеле. При дальнейшем свинчивании, если резьба трубы попала в резьбу муфты, повреждения резьбы в муфте и ниппеле нет, т.к. в соединении имеются зазоры до положения, при котором начинается силовое свинчивание с натягом. Образование задигов на последних витках резьбы муфты обусловлено тем, что на этих витках происходит свинчивание с натягом, а ответные витки резьбы ниппеля, при этом имеют задиры.</p> | <p>Фото 10</p> |

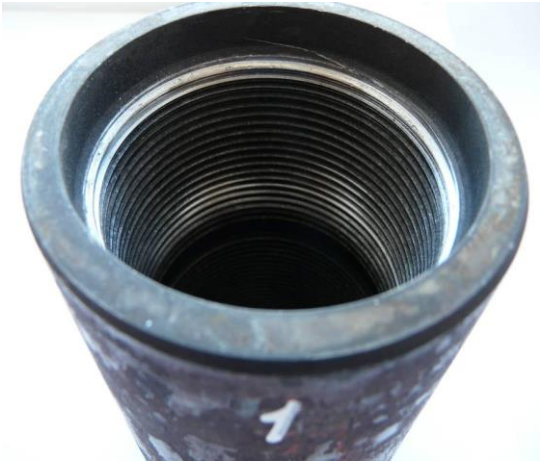
| №<br>п/п | Виды поврежде-<br>ния | Описание | Причины возникновения | Фото |
|---|---|---|---|---|
| 11 | Затирание первых витков резьбы муфты | Повреждения первых витков резьбы муфты в виде износа, рисок, задиров. | <ul style="list-style-type: none"> <li>- Отсутствие предварительного свинчивания вручную;</li> <li>- отсутствие предварительного подбора оптимального крутящего момента свинчивания;</li> <li>- свинчивание с увеличенным крутящим моментом (при силовом свинчивании первые витки резьбы муфты попадают на участок сбега резьбы на трубе из-за превышения момента свинчивания).</li> </ul> | <p>Фото 11</p> |

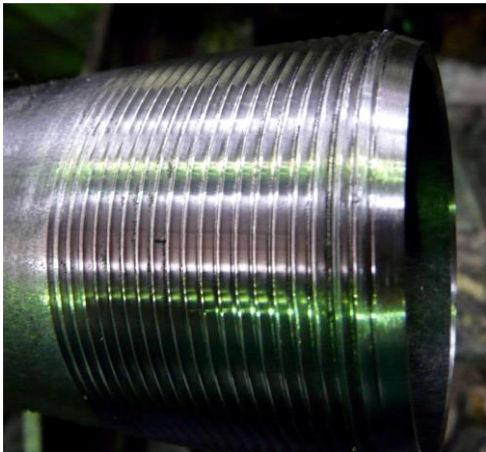
| №<br>п/п | Виды поврежде-<br>ния | Описание | Причины возникновения | Фото |
|---|---|---|---|---|
| 12 | Задиры на первых витках резьбы ниппеля | Повреждения в виде задиров на первых витках резьбы ниппеля | <ul style="list-style-type: none"> <li>- При свинчивании соединения не нанесена смазка на резьбу муфты.</li> </ul> <p>Примечание:<br/>Резьбоуплотнительная смазка должна наноситься на резьбу ниппеля и муфты (НД по эксплуатации НКТ).</p> | <p>Фото 12</p> |

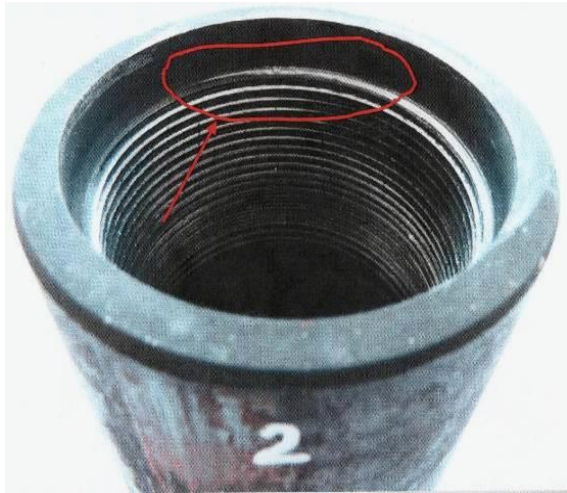
| № п/п | Виды повреждения | Описание | Причины возникновения | Фото |
|---|---|---|---|---|
| 13 | Задиры | Задиры заходного и первого витка с полным профилем, задиры на боковых поверхностях со стороны торца по всей длине резьбы муфты. | <ul style="list-style-type: none"> <li>- Отсутствие предварительного свинчивания вручную;</li> <li>- несоосность талевой системы оси скважины;</li> <li>- нестабильная (с рывками) работа гидроключа.</li> </ul> | <p>Фото 13</p> |

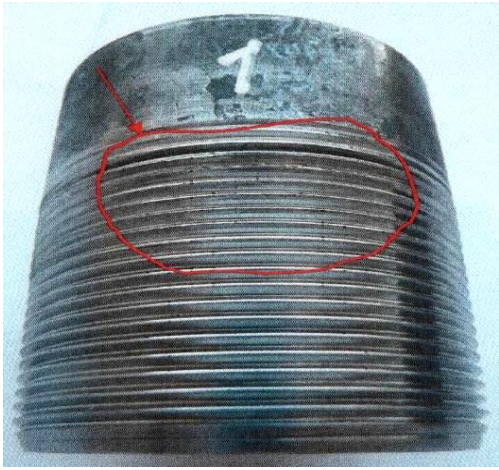
| № п/п | Виды повреждения | Описание | Причины возникновения | Фото |
|---|---|---|---|---|
| 14 | Задиры | Задиры на вершинах резьбы ниппеля, затирание боковых граней и впадин участка сбег резьбы | <p>Переворот резьбы из-за завышенного крутящего момента. Свинчивание без предварительного подбора оптимального крутящего момента.</p> <p><u>Примечание.</u></p> <p>При правильном свинчивании соединения участок сбег резьбы ниппеля не находится в соединении с резьбой муфты.</p> | <p>Фото 14</p> |

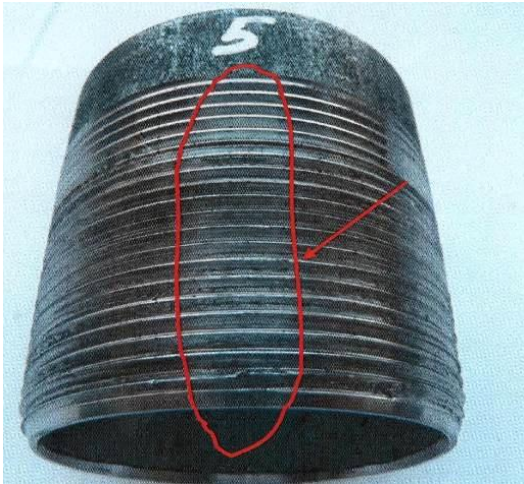
| №<br>п/п | Виды повре-<br>ждения | Описание | Причины возникновения | Фото |
|---|---|---|---|---|
| 15 | Задиры | Задиры на боковых сторонах профиля резьбы ниппеля различной протяженности | <ul style="list-style-type: none"> <li>- Необеспечена соосность талевой системы относительно скважины;</li> <li>- искривление тела трубы при транспортировании и подготовке к эксплуатации;</li> <li>- использование несоответствующей, разбавленной или загрязненной резьбоуплотнительной смазки;</li> <li>- нестабильная (с рывками) работа гидроключа.</li> </ul> | <p>Фото 15</p> |

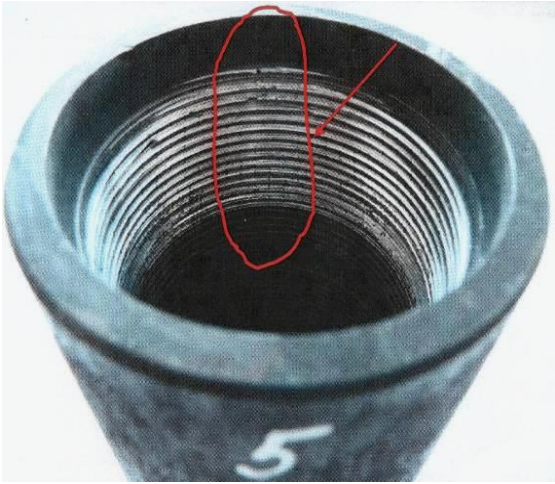
| №<br>п/п | Виды повре-<br>ждения | Описание | Причины возникновения | Фото |
|---|---|---|---|---|
| 16 | Задиры | Задиры на витках резьбы муфты | <ul style="list-style-type: none"> <li>- Необеспечена соосность талевой системы относительно скважины;</li> <li>- использование несоответствующей, разбавленной или загрязненной резьбоуплотнительной смазки;</li> <li>- искривление тела трубы при транспортировании и подготовке к эксплуатации;</li> <li>- нестабильная (с рывками) работа гидроключа.</li> </ul> | <p>Фото 16</p> |

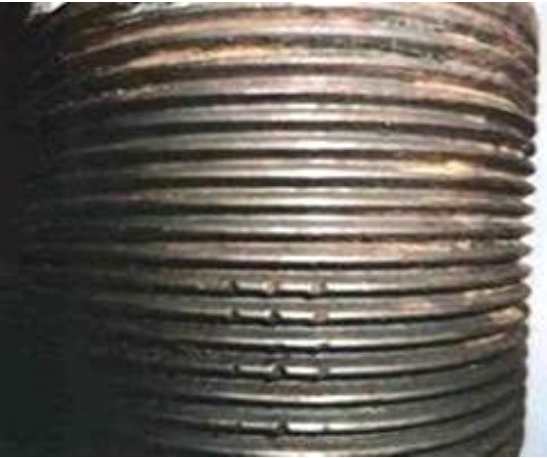
| №<br>п/п | Виды повреждения | Описание | Причины возникновения | Фото |
|---|---|---|---|---|
| 17 | Следы от инструмента | Нарушения поверхности резьбы в виде забоин. | Механическое воздействие на поверхность резьбы ниппеля в ходе спуско-подъемных операций. | <p>Фото 17</p> |

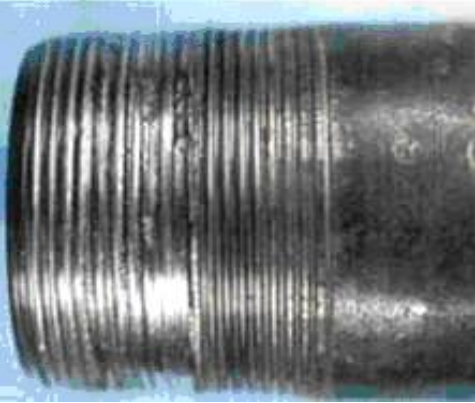
| №<br>п/п | Виды повреждения | Описание | Причины возникновения | Фото |
|---|---|---|---|---|
| 18 | Сорванные витки | Витки резьбы с «рваной» поверхностью | <ul style="list-style-type: none"> <li>- отсутствия предварительного свинчивания вручную;</li> <li>- свинчивание с перекосом;</li> <li>- применения несоответствующей или загрязненной уплотнительной смазки;</li> <li>- удары при посадке трубы в муфту.</li> </ul> | <p>Фото 18</p> |

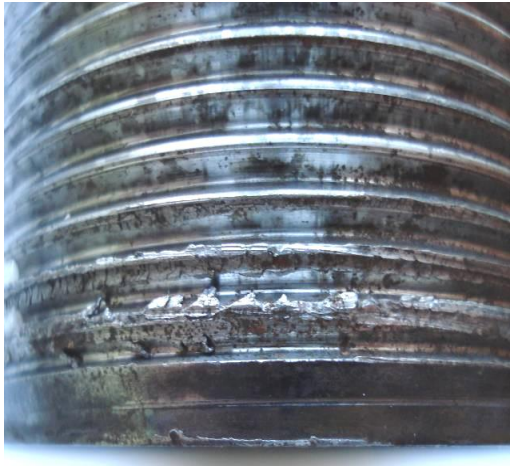
| № п/п | Виды повреждения | Описание | Причины возникновения | Фото |
|---|---|---|---|---|
| 19 | Забоины, смятие резьбы | Наличие забоин на торце и заходной фаске ниппеля. Задиры, смятие резьбы на первых витках от торца. | <ul style="list-style-type: none"> <li>-отсутствие предварительного свинчивания вручную;</li> <li>- посадка трубы в муфту с ударом;</li> <li>- перекося резьбы в начале свинчивания.</li> </ul> <u>Примечание.</u><br>Забоины на торце и заходной фаске свидетельствуют о посадке трубы в муфту с ударом. Смятие 1-го и 2-го витков резьбы произошло из-за свинчивания с перекося, отсутствии предварительного ручного свинчивания, обеспечивающего попадание витков резьбы трубы в резьбу муфты. | <p>Фото19</p> |

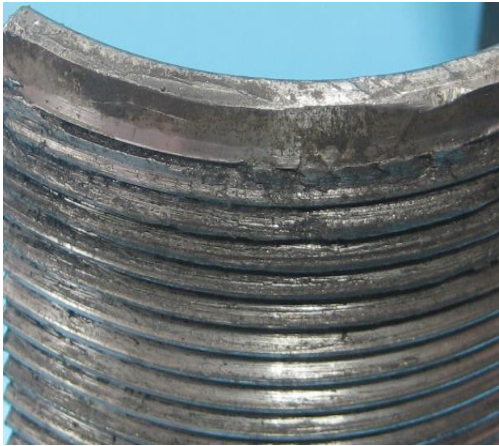
| № п/п | Виды повреждения | Описание | Причины возникновения | Фото |
|---|---|---|---|---|
| 20 | Вмятины | Нарушение поверхности резьбы | <ul style="list-style-type: none"> <li>- удары при транспортировке;</li> <li>- отсутствие предохранительных деталей.</li> </ul> | <p>Фото 20</p> |

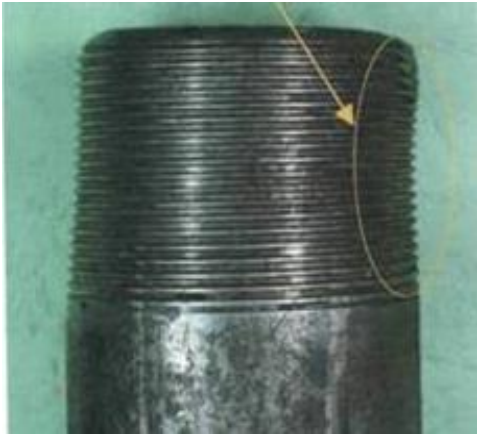
| №<br>п/п | Виды поврежде-<br>ния | Описание | Причины возникновения | Фото |
|---|---|---|---|---|
| 21 | Нарушение конусности резьбового конца трубы | Искажение геометрии резьбового конца трубы | Приложение нагрузок превышающих предельно допустимые нагрузки, при которых напряжения в резьбовом соединении достигают предела текучести металла | <p>Фото 21</p> |

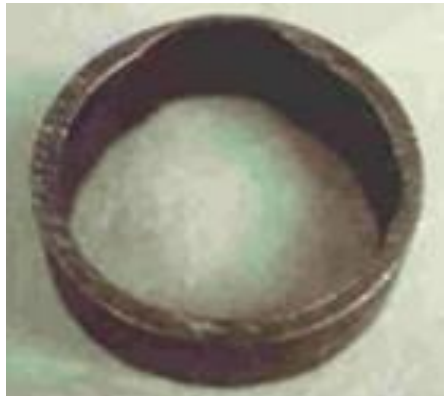
| №<br>п/п | Виды повреждений | Описание | Причины возникновения | Фото |
|---|---|---|---|---|
| 22 | Износ тела трубы | Эксцентричное изменение толщины стенки трубы в процессе эксплуатации скважины ШГН (износ стенки трубы насосной штангой) | К основным причинам истирания труб штангами относятся:<br>- большие глубины подвесок штанговых насосов, вызывающие увеличение напряжений в колонне НКТ, рост нагрузок на колонну штанг, возникновение продольного изгиба и прижимных усилий, в совокупности с коррозионным воздействием агрессивной добываемой жидкости. | <p>Фото 22</p> |

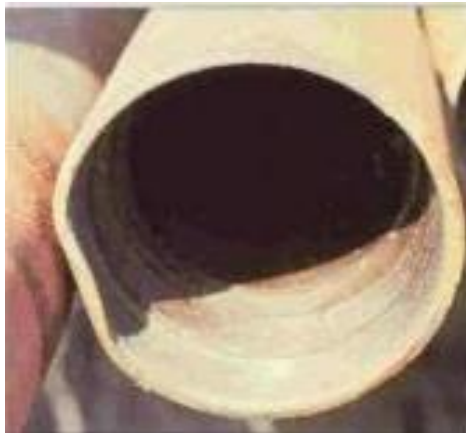
| №<br>п/п | Виды повреждений | Описание | Причины возникновения | Фото |
|---|---|---|---|---|
| 23 | Механическое повреждение муфты | Смятие муфты | Образуются в результате ударов поверхности муфты в процессе:<br>- проведения СПО;<br>- транспортирования;<br>- проведения погрузочно-разгрузочных работ. | <p>Фото 23</p> |

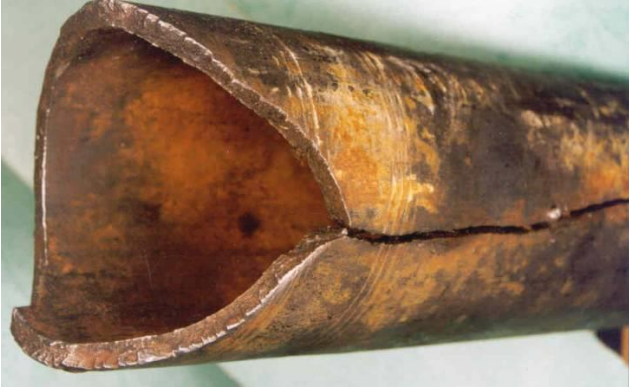
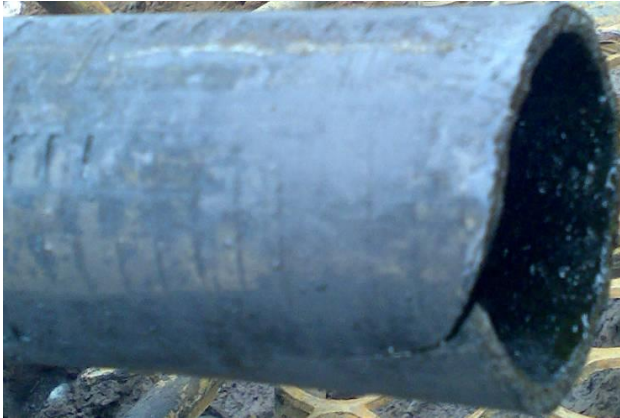
| №<br>п/п | Виды повреждения | Описание | Причины возникновения | Фото |
|---|---|---|---|---|
| 24 | Обрыв трубы по телу | Разрушение тела трубы | <ul style="list-style-type: none"> <li>- Несоответствие применяемых труб условиям эксплуатации;</li> <li>- чрезмерное натяжение колонны при ее освобождении от прихвата;</li> <li>- превышение предельных нагрузок при эксплуатации;</li> <li>- наличие дефектов в металле в процессе производства НКТ.</li> </ul> | <p>Фото 24а</p> <p>Фото 24б</p> |

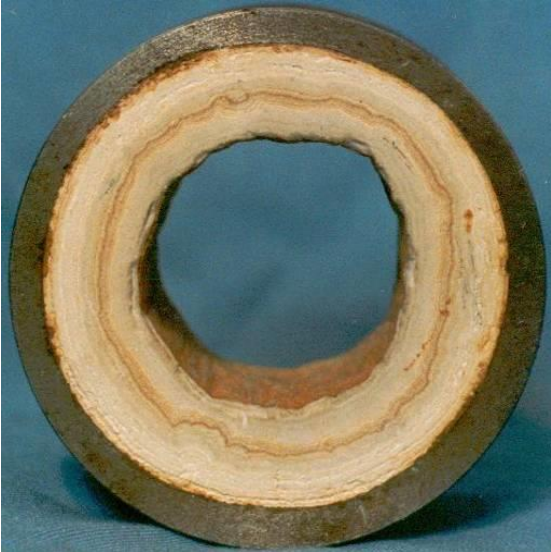
| № п/п | Виды повреждения | Описание | Причины возникновения | Фото |
|---|---|---|---|---|
| 25 | Отложение солей на внутренней поверхности трубы | Сужение внутреннего диаметра трубы из-за камнеобразных отложений, преимущественного карбонатных неорганических солей сложного состава, а также в виде отложения сульфатных солей, хлорид натрия | <ul style="list-style-type: none"> <li>- Нарушение термодинамического равновесия солевого (ионного) состава пластовых вод и пресной воды, нагнетаемой в пласт.</li> <li>- возрастание фактической концентрации ионов (смешение не совместимых вод), (сульфатные соли).</li> <li>- изменение температуры и давления, происходящее в пластах, скважинах, подъема, транспортировки нефти (ГЖС), (карбонатные соли);</li> <li>- растворение горных пород, выделения газов;</li> <li>- испарение воды, снижения температуры раствора (хлорид натрия).</li> </ul> | <p>Фото 25</p> |

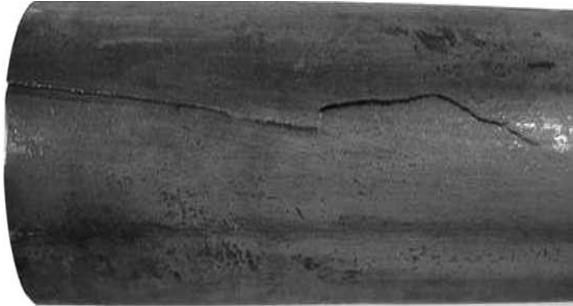
| № п/п | Виды повреждения | Описание | Причины возникновения | Фото |
|---|---|---|---|---|
| 26 | Разрушение тела трубы | Нарушение сплошности металла тела трубы | Разрушение тела трубы вследствие раскрытия закатанного металлургического дефекта (плены) в процессе эксплуатации. | <p>Фото 26</p> |

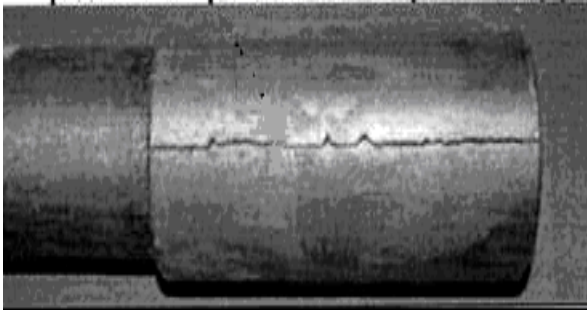
| №<br>п/п | Виды повреждения | Описание | Причины возникновения | Фото |
|---|---|---|---|---|
| 27 | Разрушение тела муфты | Продольная трещина на теле муфты | Повреждение муфты в результате развития трещины от заката на наружной поверхности, являющегося технологическим дефектом, полученном при изготовлении. | <p>Фото 27</p> |

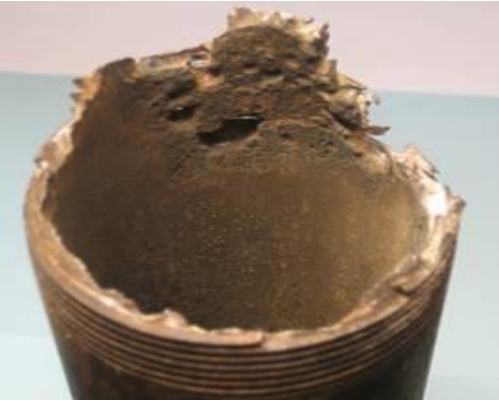
| №<br>п/п | Виды повреждений | Описание | Причины возникновения | Фото |
|---|---|---|---|---|
| 28 | Обрыв резьбы | Ниппель с резьбовой частью НКТ имеет сильный коррозионный износ по периметру рабочей резьбовой поверхности, края обрыва неровные. Наличие плотных осадков коричневого цвета (карбонаты железа и кальция, оксиды железа). | Электрохимическая углекислотная коррозия, вызванная высокой агрессивностью среды в совокупности с большим содержанием растворенных газов ( $\text{CO}_2$ , $\text{H}_2\text{S}$ , $\text{O}_2$ ) в транспортируемой жидкости. Применение НКТ из не коррозионностойкой марки стали в агрессивных средах. | <p>Фото 28</p> |

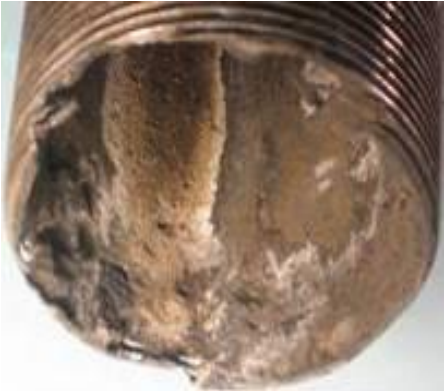
| №<br>п/п | Виды повреждений | Описание | Причины возникновения | Фото |
|---|---|---|---|---|
| 29 | Обрыв резьбы | Значительная площадь коррозионного повреждения, наличие плотных осадков коричневого цвета, расположение области наибольшего повреждения с одной стороны на внутренней поверхности под резьбой. | Электрохимическая углекислотная коррозия, вызванная значительным количеством $\text{CO}_2$ в транспортируемой жидкости. Применение НКТ из не коррозионностойкой марки стали в агрессивных средах. | <p>Фото 29</p> |

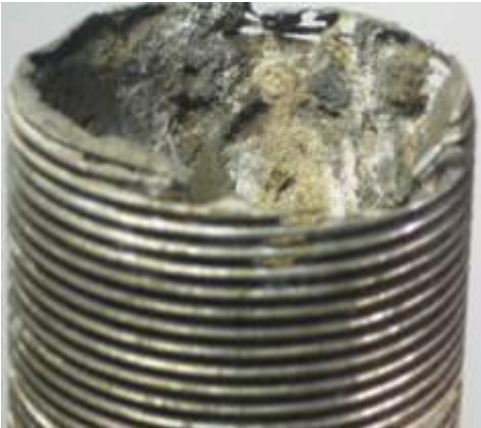
| №<br>п/п | Виды повреждений | Описание | Причины возникновения | Фото |
|---|---|---|---|---|
| 30 | Разрушение тела трубы под резьбой | Коррозионное разрушение внутренней поверхности тела трубы под резьбой, разрушение резьбовой поверхности, края обрыва неровные. | Коррозионное разрушение тела трубы под резьбой, вызванное электрохимической углекислотной коррозией.<br>Применение НКТ из не коррозионностойкой марки стали в агрессивных средах. | <p>Фото 30</p> |

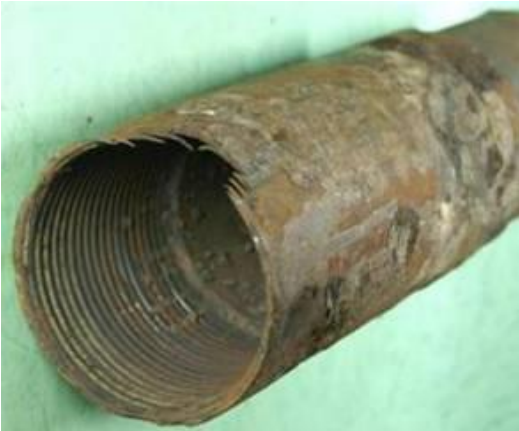
| №<br>п/п | Виды повреждений | Описание | Причины возникновения | Фото |
|---|---|---|---|---|
| 31 | Разрушение резьбы муфты | Коррозионное разрушение резьбы муфты | Разрушение резьбы муфты под действием углекислотной коррозии (эксплуатация труб в нефтепромысловых средах высокоррозионной группы).<br>Применение НКТ из не коррозионностойкой марки стали в агрессивных средах. | <p>Фото 31</p> |

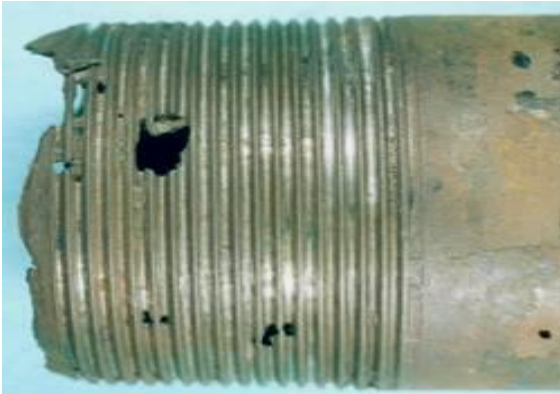
| № п/п | Виды повреждения | Описание | Причины возникновения | Фото |
|---|---|---|---|---|
| 32 | Разрушение резьбы ниппеля | Сквозная коррозия на резьбе ниппеля | Разрушение резьбы ниппеля в результате язвенной коррозии (эксплуатация труб в нефтепромысловых средах высокоррозионной группы). Применение НКТ из не коррозионностойкой марки стали в агрессивных средах. | <p>Фото 32</p> |

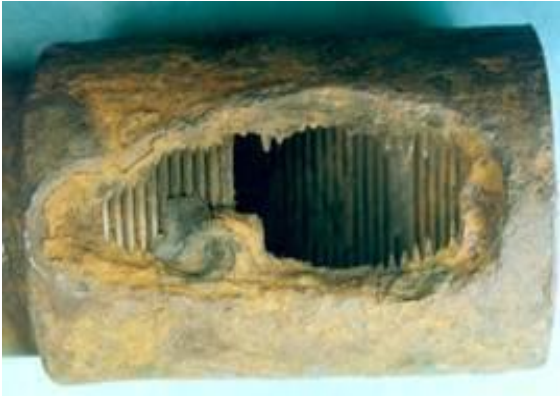
| № п/п | Виды повреждения | Описание | Причины возникновения | Фото |
|---|---|---|---|---|
| 33 | Разрушение муфты | Коррозионное разрушение тела муфты | Разрушение муфты в результате язвенной коррозии и воздействия агрессивных агентов жидкости (эксплуатация труб в нефтепромысловых средах высокоррозионной группы). Применение НКТ из не коррозионностойкой марки стали в агрессивных средах. | <p>Фото 33</p> |

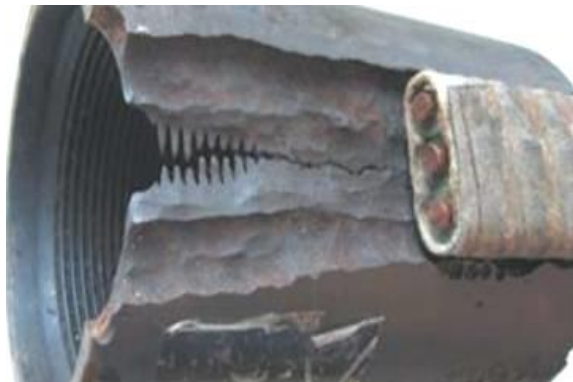
| № п/п | Виды повреждения | Описание | Причины возникновения | Фото |
|---|---|---|---|---|
| 34 | Электрокоррозия муфты | Разрушение поверхности муфты | Происходит под действием блуждающих токов, вызывающих разрушение металла. На анодных (+) участках наблюдается наиболее интенсивное разрушение. | <p>Фото 34</p> |

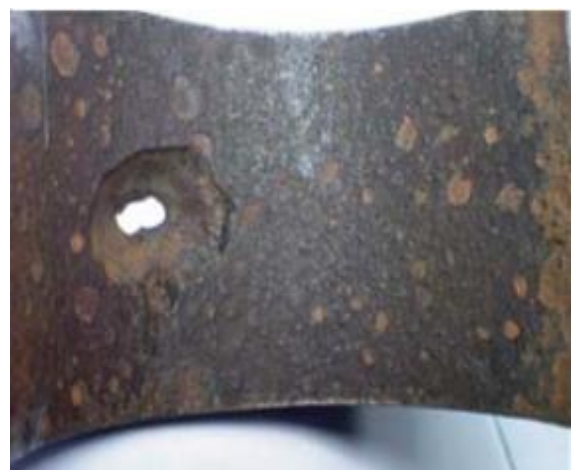
| № п/п | Виды повреждения | Описание | Причины возникновения | Фото |
|---|---|---|---|---|
| 35 | Внутренняя сквозная язвенная коррозия тела трубы | Сквозные отверстия в стенке трубы, наличие коррозионных отложений на внутренней поверхности трубы. | <p>Электрохимическая коррозия возникает в результате растворения металла на отдельных участках, начиная с внутренней поверхности трубы. Развитие язвенной коррозии на внутренней поверхности обусловлено воздействием высоко агрессивной среды, механизм коррозионных разрушений – углекислотный, ввиду присутствия в составе продуктов коррозии, карбонатов железа.</p> <p>Применение НКТ из не коррозионностойкой марки стали в агрессивных средах.</p> | <p>Фото 35</p> |

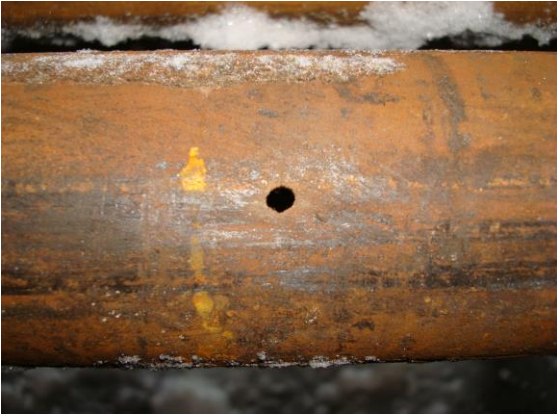
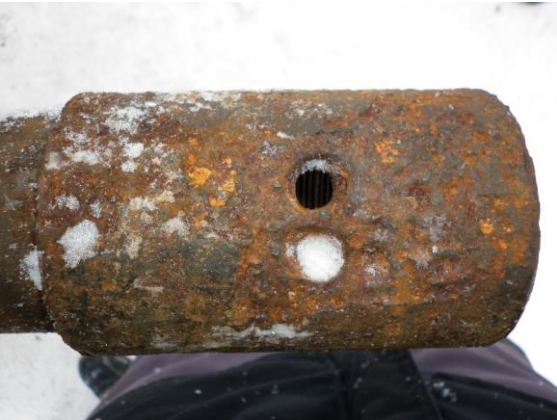
| № п/п | Виды повреждений | Описание | Причины возникновения | Фото |
|---|---|---|---|---|
| 36 | Внутренняя сквозная язвенная коррозия тела трубы и тела муфты с наружной стороны тела трубы, тела муфты | Сквозные отверстия в стенке трубы. | Развитие язвенной коррозии на внутренней поверхности обусловлено воздействием высоко агрессивной среды, механизм коррозионных разрушений.<br>Применение НКТ из не коррозионностойкой марки стали в агрессивных средах. | <p>Фото 36а</p> <p>Фото 36б</p> |

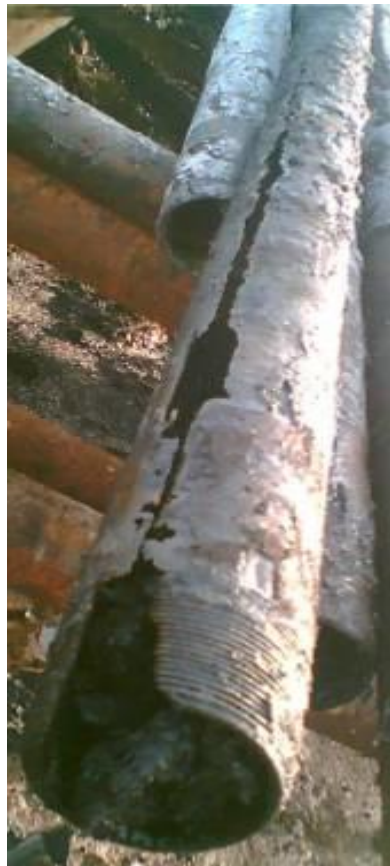
| №<br>п/п | Виды повреждений | Описание | Причины возникновения | Фото |
|---|---|---|---|---|
| 37 | Коррозионное растрескивание | Трещина на теле трубы со следами коррозионного разрушения. | Изменение толщины стенки трубы вследствие истирания ее насосной штангой и дальнейшее разрушение под воздействием агрессивной среды.<br>Применение НКТ из не коррозионностойкой марки стали в агрессивных средах. | <p>Фото 37</p> |

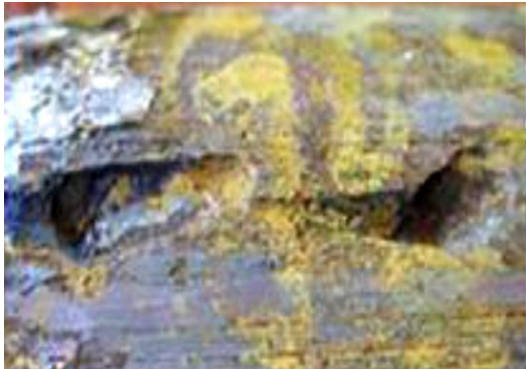
| № п/п | Виды повреждения | Описание | Причины возникновения | Фото |
|---|---|---|---|---|
| 38 | Питтинг-овая коррозия | Узкие глубокие полости в металле, начинающиеся с поверхности и уходящие вглубь металла. | <ul style="list-style-type: none"> <li>- Возникает по местам различных дефектов (трещин от внутренних напряжений, пор, микровключений, выхода на поверхность границ зерен, дислокации и т.п.);</li> <li>- при наличии в средах большой концентрации ионов-активаторов (<math>\text{Cl}^-</math>, <math>\text{Br}^-</math>, <math>\text{I}^-</math>, <math>\text{HCO}_3^-</math>, <math>\text{CO}_3^{2-}</math>) и катионов пассиваторов (<math>\text{Ca}^{2+}</math>, <math>\text{Mg}^{2+}</math>, <math>\text{Na}^+</math>, <math>\text{K}^+</math>).</li> </ul> <p>Применение НКТ из не коррозионностойкой марки стали в агрессивных средах.</p> | <p>Фото 38</p> |

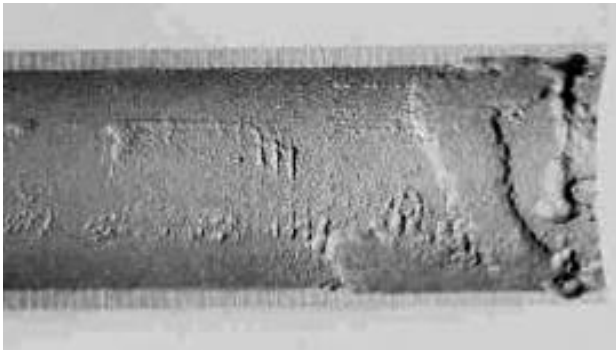
| № п/п | Виды повреждения | Описание | Причины возникновения | Фото |
|---|---|---|---|---|
| 39 | Эрозия внутренней поверхности трубы | Изменение толщины стенки трубы, вымывание металла трубы. | <ul style="list-style-type: none"> <li>- Движение добываемой жидкости с повышенной скоростью;</li> <li>- наличие абразивных частиц, перепадов давления и т.д. в добываемой жидкости ускоряет процесс износа внутренней поверхности.</li> </ul> <p>Применение НКТ из не коррозионностойкой марки стали в агрессивных средах.</p> | <p>Фото 39</p> |
